LES CLOISONS LURA

LES BATIMENTS LURA

COMPORTEMENT AU FEU

INCENDIE – ENTREPRISE RECYCLAGE ALLEMAGNE - SPEYER

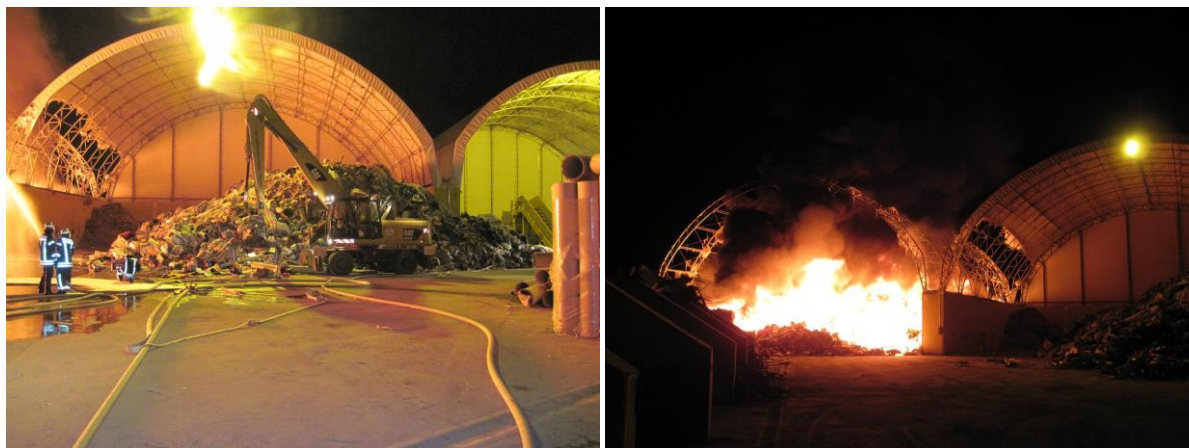
Photo camera de surveillance

Au niveau du point initial de chaleur, la bâche va s'ouvrir rapidement pour constituer une trappe de désenfumage de grande dimension. La bâche se consume sans qu'il y ait de gouttes enflammées (film B1)

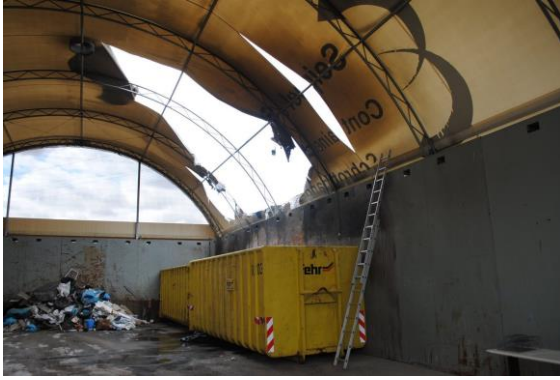
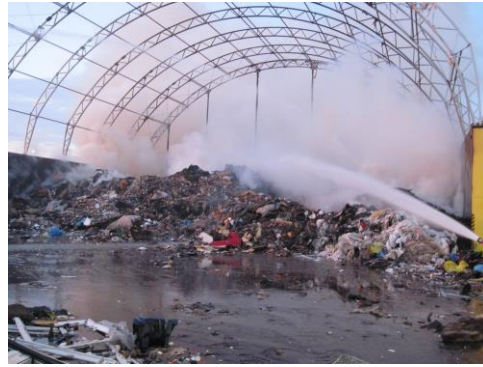
Les cloisons ont peu souffert de l'incendie. Peinture dégradées et quelques déformations sans incidence en terme de résistance de structure.

La structure elle-même va être réutilisée car il n'y a pas de déformation notable

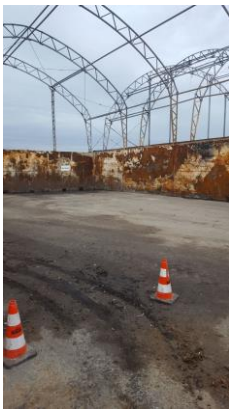
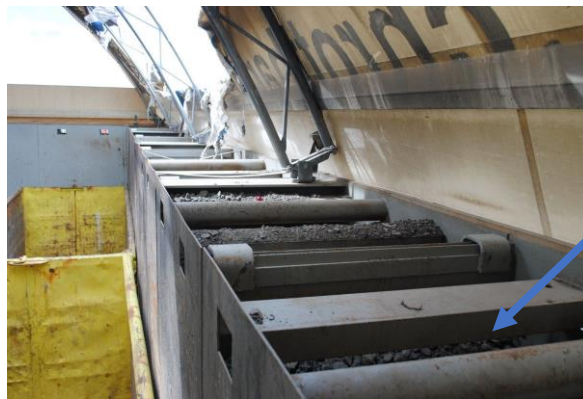
Les murs LURA sont remplis de sable ou autre matériaux dense. C'est l'épaisseur de ces murs qui permet de contenir les incendies

Après nettoyage, des bâches neuves ont été mises en place

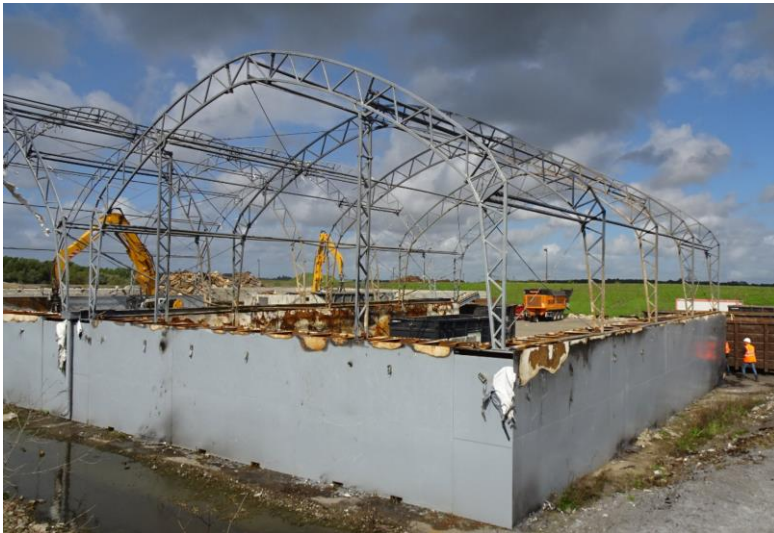
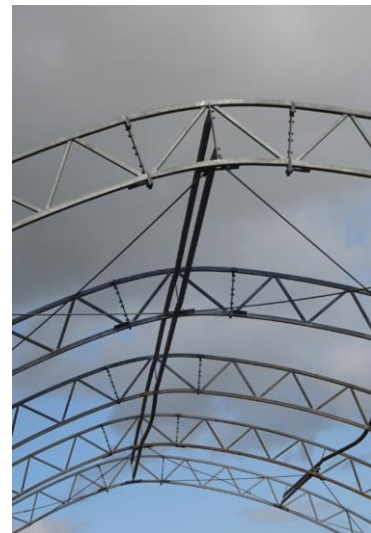
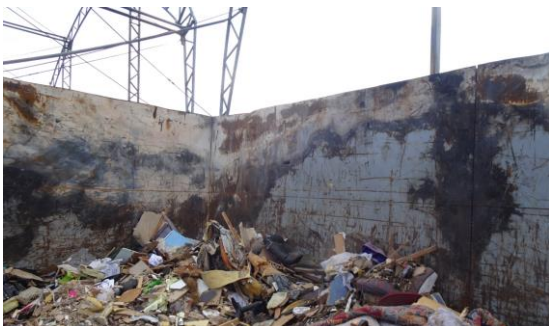
Après l'incendie : Les cloisons à l'extérieur n'ont pas bougé ! même la peinture est intacte : ceci est dû au sable qui remplit les cloisons. À l'intérieur, quelques déformations minimales sont facilement réparables. La structure de la toiture est quasi intacte ! Après avoir nettoyé la surface supérieure de la structure (débris de bâche, etc.) ; de nouvelles toiles ont été posées.

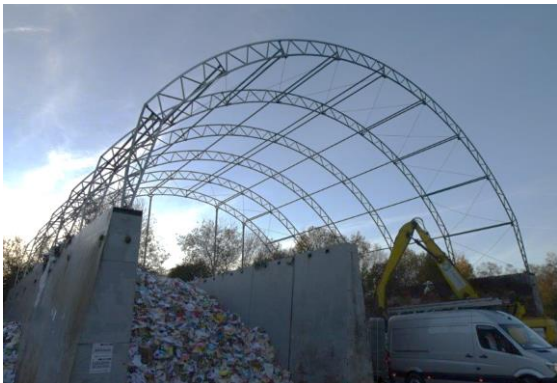
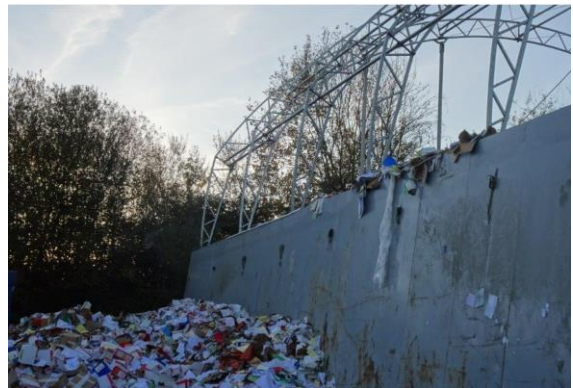
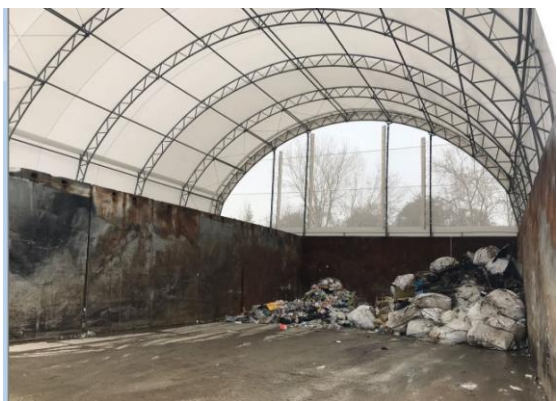
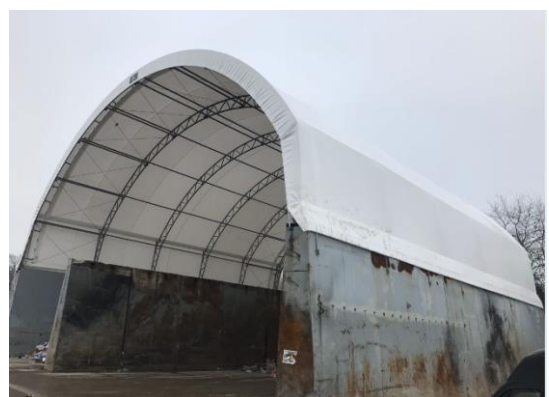
Bâtiment réparé

L'investissement a été préservé pour un coût très minime
